Kanton Thurgau

Büro für Baugeschichte
Tobias Sigrist
Tannenstr. 23
8212 Neuhausen a. Rhf.

Pos. Gutachten
Datum: 25.04.2025

Schutzwürdigkeitsbericht Hüttlingen, Müli 1 - Ökonomie

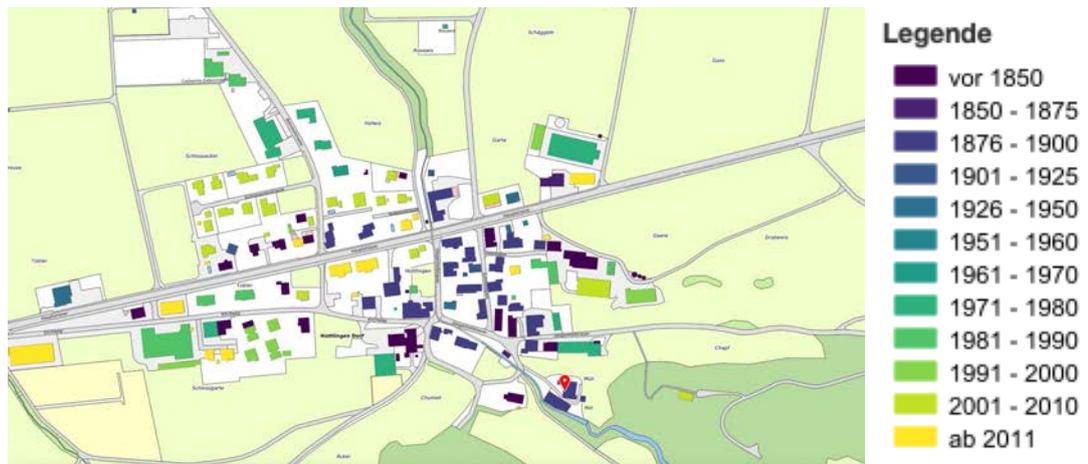
Hüttlingen, Gebäudealtersplan, Quelle: ThurGIS.

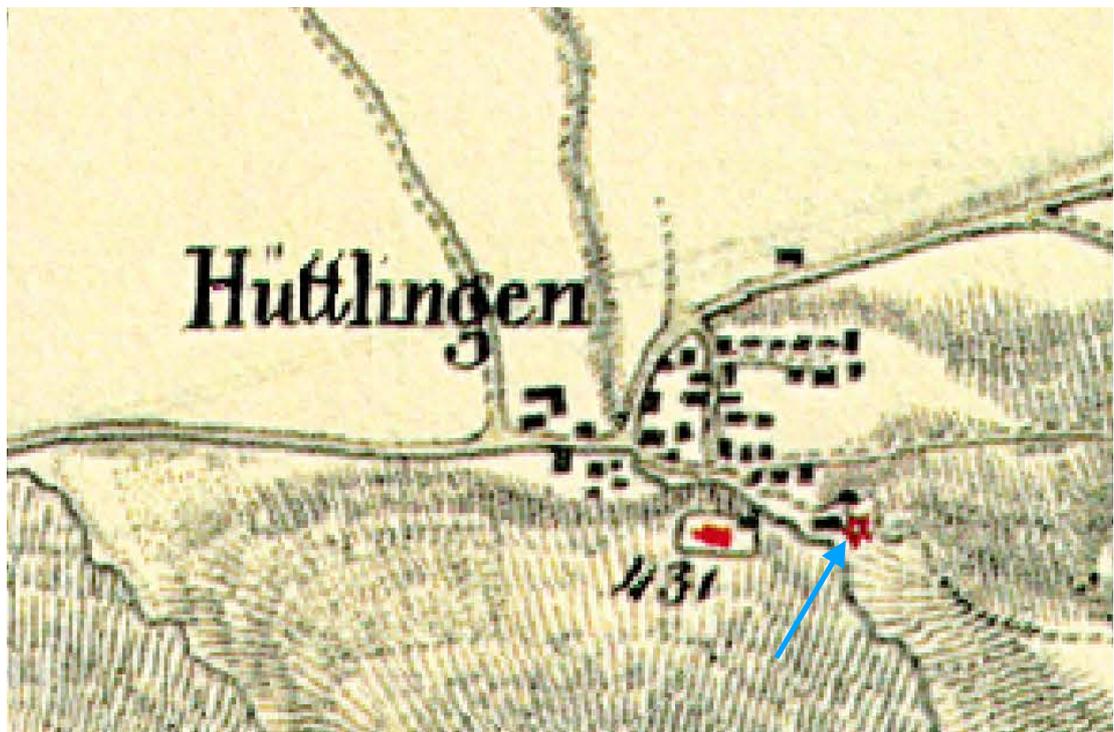
1834, Sulzbergerkarte, georeferenziert. Quelle: ThurGIS. Die Mühle ist mit dem charakteristischen Schaufelrad gekennzeichnet.

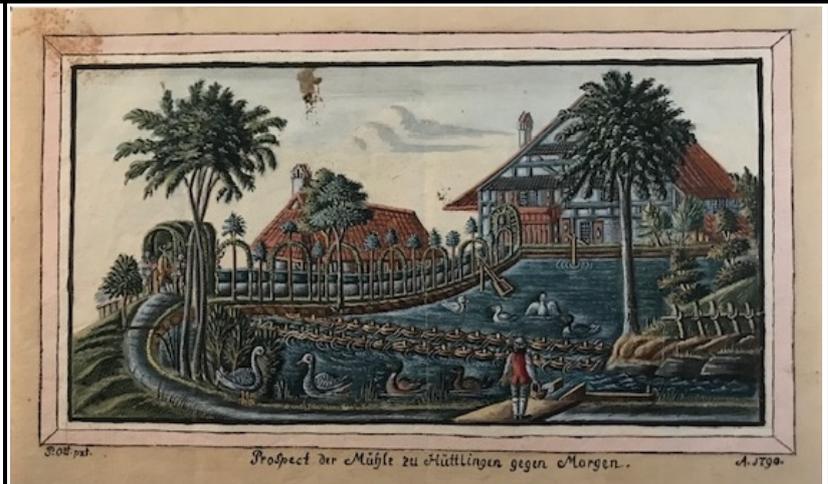
Ansicht gegen Osten, Darstellung des damaligen Müller Peter Ott, 1790; Quelle: ZBZ, Graphische Sammlung, nicht katalogisiert.

1780 ist Peter Ott von Zürich als Eigentümer der Mühle bezeugt, der die obige Ansicht des Baubestandes mit Blick gegen Osten anfertigte. Die Ökonomie ist hierauf nicht dargestellt.

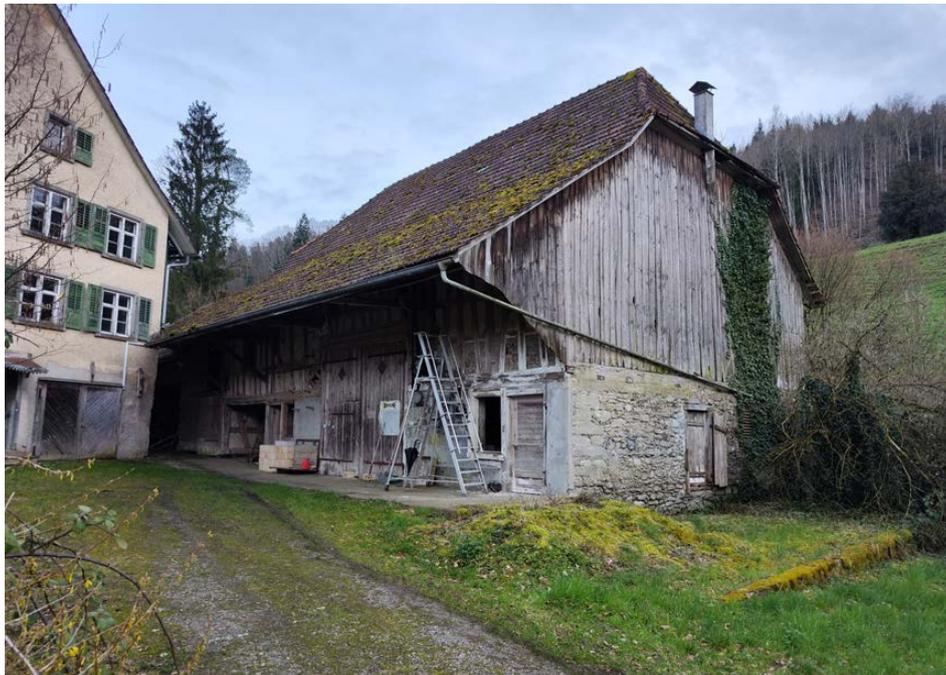
Schrägansicht Ökonomie, Ansicht gegen SO.

Die heutige Ökonomie ist ein langgestreckter, traufständig zum Hofplatz gesetzter Baukörper und besteht aus zwei unterschiedlich alten Gebäudeteilen. Die innerhalb der Gebäudegruppe freistehende, voluminöse Stallscheune entstand gemäss Lagerbucheintrag 1819-21. Diese erhebt sich über einem leicht rechteckigen Grundriss und wird von einem geknickten Satteldach mit beidseitigem Halbwaln überspannt, das nach Norden einen weit ausladenden Vordach zeigt. Die Nordostecke des Kernbaus fluchtet mit der Südwestecke des Hauptgebäudes und bildet eine enge Durchfahrt in das rückwärtige Areal.

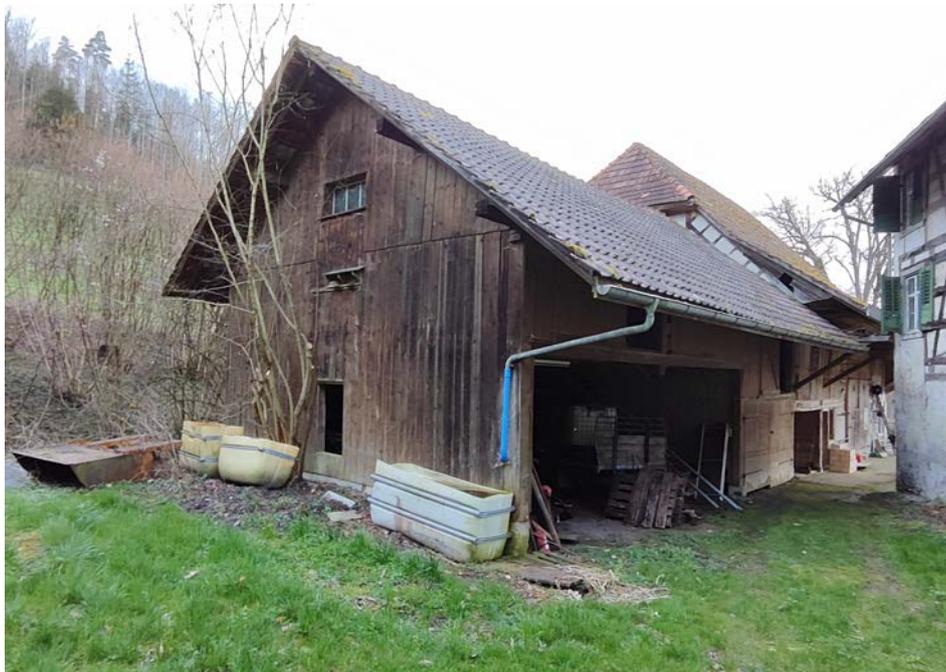
Schrägansicht Ökonomie mit rückwärtigem Remisenanbau des 20. Jh., Ansicht gegen W.

An die östliche Gebäudeseite schliesst die ebenfalls längsgerichtete Bauerweiterung aus dem 20. Jh. an, die einen älteren Schopf ersetzt und die bauzeitliche Giebelfassade weitgehend verdeckt. Dieser junge Bau ist als reine Holzkonstruktion mit Stampfbetonsockel errichtet und dient als zum Hof hin offene Wagenremise. In denkmalpflegerischer Hinsicht ist dieses Bauglied nicht relevant und wird im Folgenden nicht weiter berücksichtigt.

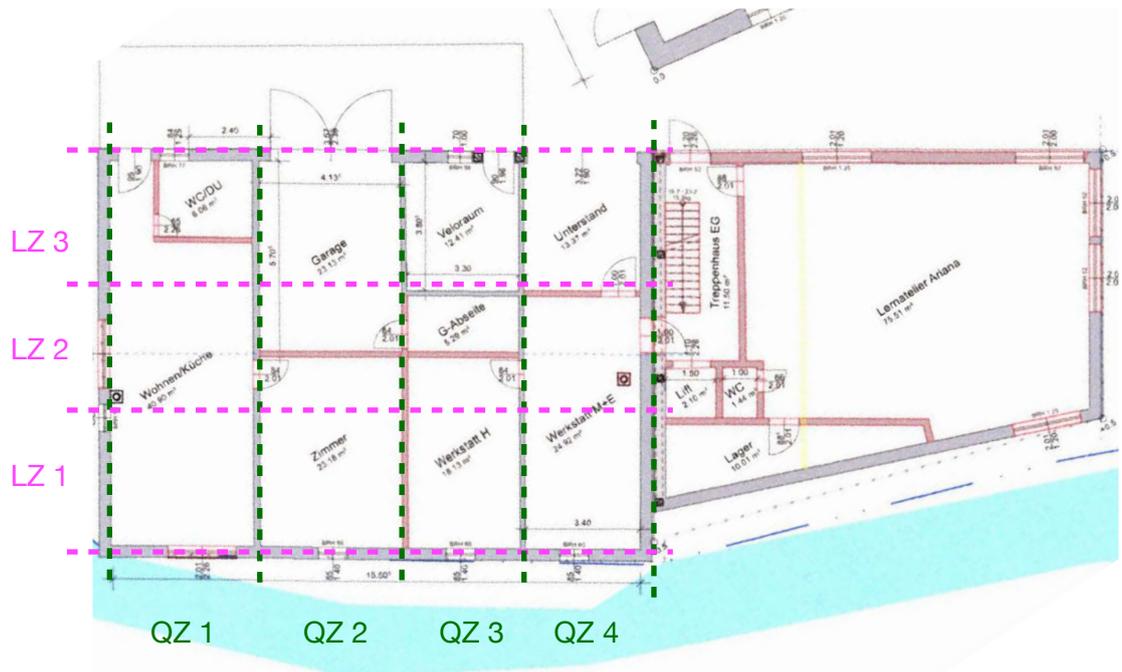
Grundriss EG (aus Vorprojekt vom 24.03.2024; für den Bestand massgeblich sind die grau gefärbten Mauerzüge).

Gebäudetypologisch handelt es sich beim Ökonomiegebäude um eine Stallscheune mit typischer funktionsspezifischer Gliederung in 4 nutzungsbedingte Querzonen, bestehend aus einem giebelwestseitigen Stall, einem breiten Scheunenabschnitt auf der Ostseite und zwischenliegendem Tenn im EG, sowie einem bis unter das Dach offenen, strukturell nur durch Ständerreihen gegliederten Bergeraum im OG mit typischerweise höher positionierter Garbenbrügi über dem Tenn. Die 3 konstruktiven Längszonen treten raumseitig nur punktuell in Erscheinung, da der Bau nutzungsbedingt im EG nur in der Längszone (LZ) 3/Querzone (QZ) 3 in Längsrichtung unterteilt ist. Diese Grundrissstruktur ist integral aus der Bauzeit tradiert, die einzelnen Zugänge erfolgen über hofseitige Türen resp. Tore. Der kleinvolumige Stall im nordseitigen Abschnitt der QZ 3 war mutmasslich bereits bauzeitlich ausgeschieden. Dieser erstreckt sich nicht über die LZ 3 hinaus in die Tiefe. Auch die Teilunterkellerung des Gebäudes in der QZ 3-4 nimmt augenscheinlich Bezug auf diese Zonentrennung und reicht ihrerseits nicht weiter nach Norden. Allerdings lässt sich anhand der Fenstergewände an der Traufsüdseite ablesen, dass sich die Unterkellerung mindestens bis in die QZ 2 erstreckte. Dieser Abschnitt ist unseres Wissens heute nicht zugänglich. Möglicherweise ist der Keller ein Überbleibsel der Vorgängerökonomie, der beim Neubau von 1819 integriert und weitergenutzt wurde. Der Zugang zum Keller erfolgt heute ausschliesslich über einen innenliegenden Abgang, der vom Tenn aus zugänglich ist. Die zwischen 2 Ständer positionierte Tür lässt einen konstruktiven Zusammenhang zu der zonenteilenden Querwand erkennen. Der Treppenabgang selbst ist heute demontiert, der Raum kann nur über eine Leiter erreicht werden. Die zonentrennenden Querwände sind weitgehend geschlossene, murale oder Bohlenständerkonstruktionen ohne Durchgangsöffnungen. Nur die Stallzone der QZ 1 ist auf ganzer Länge über die Futterwand mit dem Tenn in der QZ 2 funktional gekoppelt.

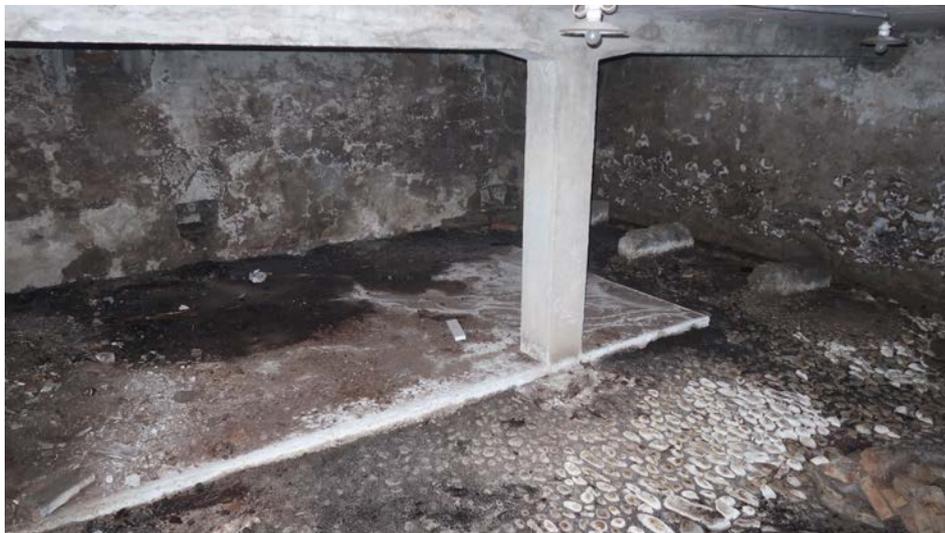
UG, Blick nach SO.

Die Teilunterkellerung im Bereich der QZ 3-4/LZ 1-2 zeigt einen einzelnen, nicht in Querrichtung unterteilten Raum mit allseitig in Bruchstein materialisierten Umfassungswänden. Nach aussen öffnen sich diese über hoch positionierte Lüftungsöffnungen zur Giebelostseite. Raumseitig sind die Mauerwerke von einem vollflächigen, mutmasslich in jüngerer Vergangenheit erneuerten Verputz verdeckt und nicht ersichtlich. Der Boden des Kellerraumes zeigt eine historische, partiell mit Beton überprägte Katzenkopfpflasterung, die mutmasslich noch aus der Bauzeit des Vorgängergebäudes stammt. Die ursprüngliche Balkendecke über dem Keller wurde in jüngerer Vergangenheit durch eine Spannbetonkonstruktion mit Querunterzug und Stütze ersetzt. Mutmasslich wurde zeitgleich der Boden im Stall der LZ 3/QZ 3 identisch neu materialisiert. Die traufsüdseitige Öffnungsstruktur im Sockelbereich zeigt neben dem Kellerfenster in der QZ 3 noch zwei weitere Lüftungsöffnungen im Abschnitt der QZ 2. Die beiden ebenfalls mit Buntsandsteingewänden gefassten Öffnungen sind tiefer positioniert und weisen mutmasslich auf einen weiteren Kellerraum hin, der jedoch nicht direkt zugänglich zu sein scheint.

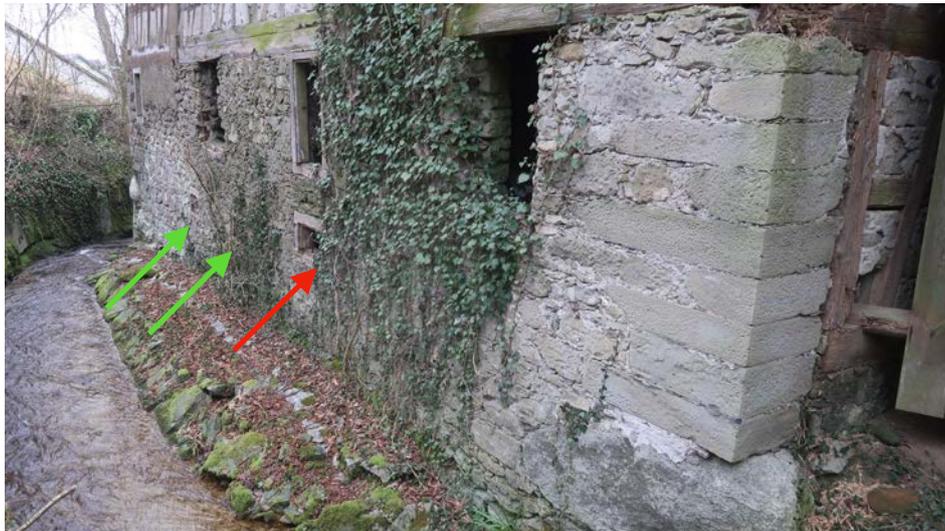
Murale Traufsüdseite mit Eckverband samt 3 Kellerfenstern mit Holzgewänden in der QZ 3 (rot) und in der QZ 2 (grün).

Die Mauerwerke des Kellers und im EG der Traufsüd- und Giebelwestseite sind überwiegend in klein- bis mittelformatigen Kalk- resp. Sandsteinbruchsteinen und wenigen Bollensteinen erstellt. Vereinzelt ist der mehrheitlich heterogene Charakter von lagig gefügten Bereichen durchsetzt. Offenbar wurden hier in der Vergangenheit fachgerechte Reparaturen vorgenommen. Die Gebäudeecken zeigen Läufer-Binderverbände aus grossformatigen Sandsteinquadern mit grob gestockten Oberflächen. Die Mauerwerke sind aussen- und innenseitig unverputzt. Es ist jedoch davon auszugehen, dass die Mauern fassadenseitig mindestens mit einem pietra-rasa Verputz belegt waren. Im Inneren zeigt nur der modernisierte Stallabschnitt in der QZ 1 einen vollflächigen Glattputzabrieb.

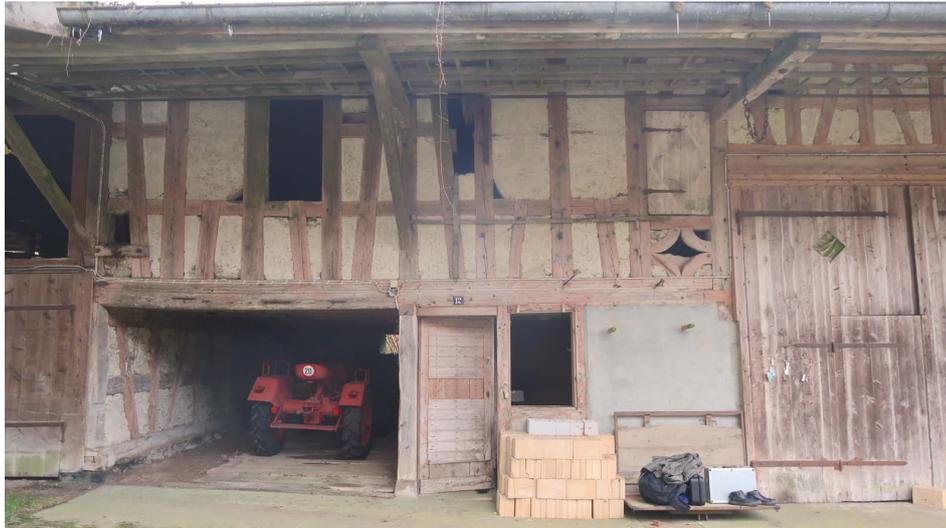
Teilansicht Traufnordseite; in der Scheuneneinfahrt sichtbare Giebelostfassade mit bis auf den Gebäudesockel reichender Fachwerkkonstruktion.

Die darüber aufgehenden Sichtfachwerkwände im OG und in den Giebelfeldern zeigen einen Stockwerksabbund mit zeittypisch doppelten Riegelzügen und einer Binngliederung aus einer dichten Abfolge aus Ständern und steil gesetzten Verstrebungen. In dem vergleichsweise niedrig ausgebildeten EG der Ökonomie zeigt der als Riegelwand konstruierte giebelostseitige Abschnitt hier nur einen Riegelzug. Die stark dimensionierten Nadelholzbalken sind verzapft, die Gefache sind mit Bruch-, Lese- und Ziegelsteinen mit Kalkmörtel ausgemauert und aussenseitig mit einem grob texturierten Kalkmörtelputz belegt. Im Inneren wurde dieser offenbar abschnittsweise entfernt, vereinzelt erneuerte Gefache wurden unverputzt belassen und bezeugen sekundäre Eingriffe. Der Fachwerkabschnitt der Giebelwestfassade zeigt heute offene Gefache. Die auf Sicht konzipierte Konstruktionstypik weist jedoch darauf hin, dass die Gefache zur Bauzeit vermauert waren und diese erst nachträglich wieder ausgebaut wurden. Deutliche Kalkmörtelränder auf den Konstruktionshölzern bestätigen diese Vermutung. Die Fachwerkwand dieser Giebelseite ist heute aussenseitig vollflächig mit einer Brettverschalung abgedeckt.

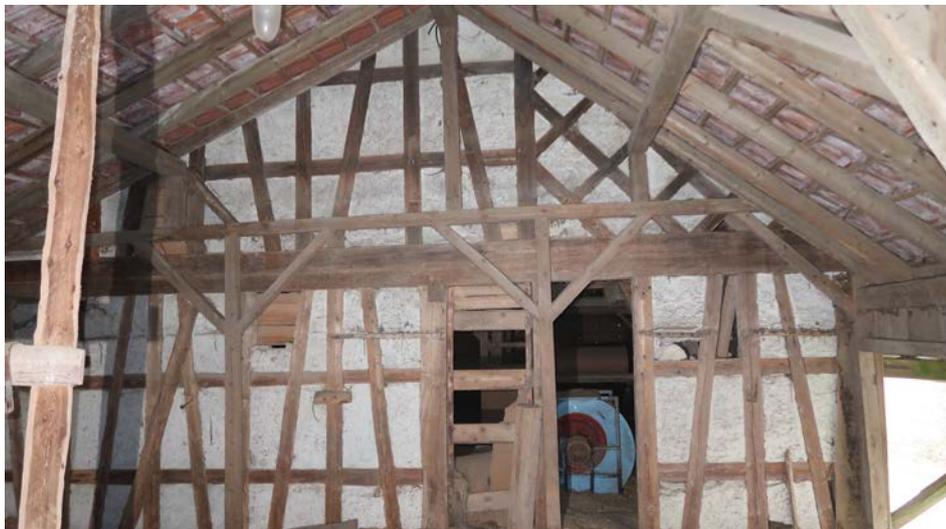
OG und Giebelfeld der Giebelostfassade; ehem. Aussenseite, Ansicht gegen Westen.

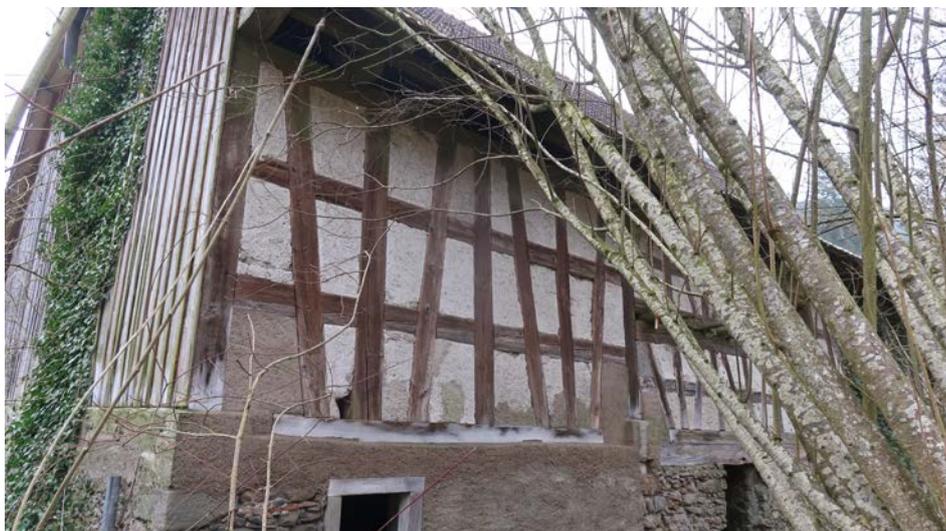
Schrägansicht Traufsüdfassade, Fachwerkkonstruktion mit ablesbarer Zonengliederung des Innenraums. Giebelseitig ist das einstige Sichtfachwerk mit einer Brettschalung belegt.

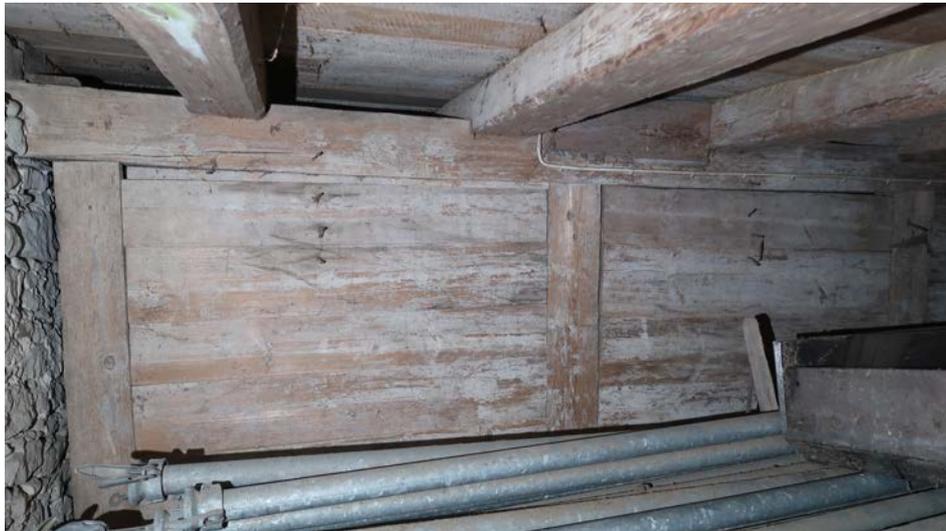
Posten-Riegelwandabschnitt mit Kantholzfüllung zwischen der QZ 2 und 3.

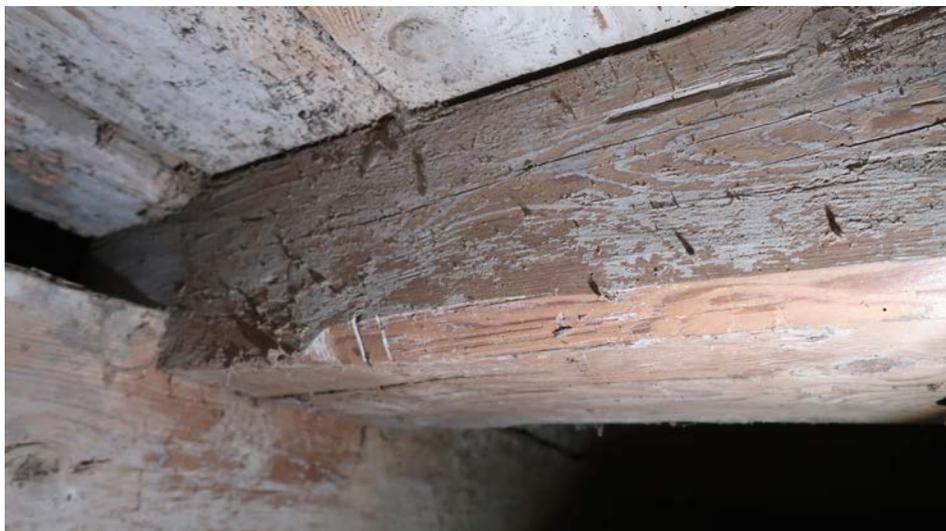
EG, Detail gefaste Balkenkanten mit charakteristischer doppelter Kerbung vor dem gekehlten Auslauf.

Die geschosstrennenden Balkenlagen über dem EG sind augenscheinlich bauoriginaler Bestand und verlaufen in Längsrichtung. Sie sind in die Giebelkonstruktionen zwischen Rähm und Stockwerksschwelle eingebunden und mit den Binnenwänden überkämmt. Die aufliegenden Dielendeckungen wurden mutmasslich in der Zwischenzeit erneuert. Das OG zeigt zum Dachraum dank einer traufseitigen Vorstickerkonstruktion keine geschosstrennende Bundbalkenlage und verschmilzt dadurch mit dem DG zu einem eindrucklichen Raumvolumen. Lediglich die konstruktiv bedingten Balken und Ständer in den zonentrennenden Längs- und Querbänden bilden ein offenes Gliederungsgerüst. Die heute partiell vorhandenen Trennwände sind teils behelfsmässige Einbauten aus jüngerer Vergangenheit und denkmalpflegerisch nicht relevant. In stilistischer Hinsicht sind an den hölzernen Bauteilen des bestehenden Gebäudes auffällige Gemeinsamkeiten zum Hauptgebäude zu beobachten. Insb. sind sowohl die Balken der Geschossdecken im EG als auch die Bundbalken im OG mehrheitlich gefast und vor dem gekehlten Auslauf sind jeweils zwei charakteristische Kerbungen ersichtlich. Es ist davon auszugehen, dass die Hölzer in stilistischer Vereinheitlichung an die Bauteile des einige Jahrzehnte älteren Hauptgebäudes angeglichen wurden.

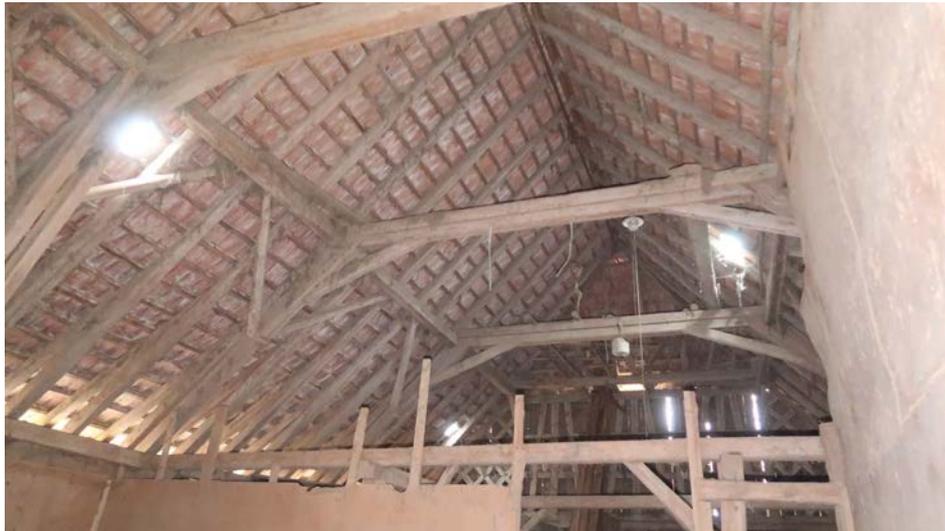
Ohne Bund- und Kehlbalkenlage bis unter den First offener Dachraum mit liegendem Stuhlgerüst, Blick nach W.

Das zweigeschossige Dachwerk über der Ökonomie ist als Sparrendach mit Halbwalmen und Aufschieblingen konstruiert und weitgehend integral aus der Bauzeit von 1819/21 tradiert. Traufnordseitig wurden die Aufschieblinge durch die Raufenlage des nachbauzeitlichen Vordaches ersetzt. Die Konstruktion besteht augenscheinlich ausschliesslich aus Nadelholzbalken, die zeittypisch mittels Verzapfungen gefügt sind. Das primäre Traggerüst wird in der unteren Ebene durch einen liegenden Dachstuhl in 3 Bindergespärren gebildet, in die Fachwerkkonstruktionen der Giebelwände ist je ein zweifach stehendes Stuhlgerüst integriert. Die liegenden und stehenden Stuhlsäulen tragen das umlaufende Stuhlrähm. Die zwischen den Querbünden liegenden Leergespärre sind beidseitig in Vorstickerkonstruktionen eingebunden, wodurch auf eine geschossteilende Bundbalkenlage verzichtet werden konnte. Auch die Dachwalme sind beidseitig mittels Vorstichern auf Kehlbalkenebene aufgefangen. In der QZ 3 wurde der Bundbalken nachbauzeitlich gekappt und das Gespärre stattdessen mittels einer beidseitigen Zangenkonstruktion auf die Balkenlage über dem EG abgesprengt. Offenbar bestand in der Zwischenzeit Bedarf nach einem gänzlich offenen Abschnitt im Bergeraum über der Scheune. Das Dachwerk ist über tief ansetzende Kopfbänder zwischen Stuhlsäulen und Rähmen in Längsrichtung versteift, die Queraussteifung erfolgt über die Bindergespärre der liegenden Stühle. In der oberen Ebene ist kein zusätzliches Stuhlgerüst eingebaut. Die Kehlbalken beschränken sich auf die Bindergespärre, auch eine Firstpfette existiert in dieser Konstruktion nicht. Die ursprüngliche Dachdeckung mit üblicherweise Biberschwanzziegeln wurde in jüngerer Vergangenheit gegen moderne, nicht objektgerechte Muldenfalzziegel ausgewechselt. Offenbar wurde dabei auch die Ziegellattung erneuert. Ein Unterdach ist nicht vorhanden.

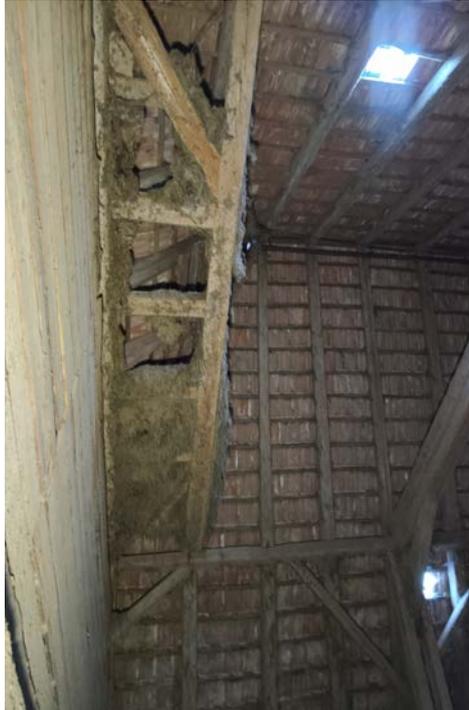
Vorsticher auf Stuhlrähmhöhe an der ostseitigen Abwalmung.

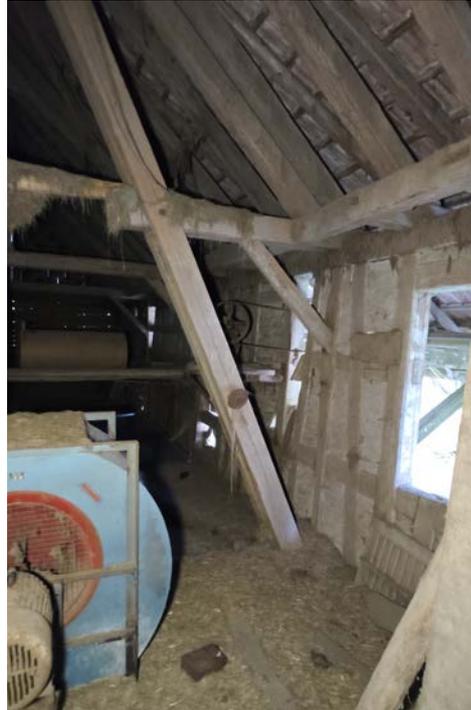
Sekundär gekappter Bundbalken mit absprengeter, verschraubter Zangenkonstruktion.

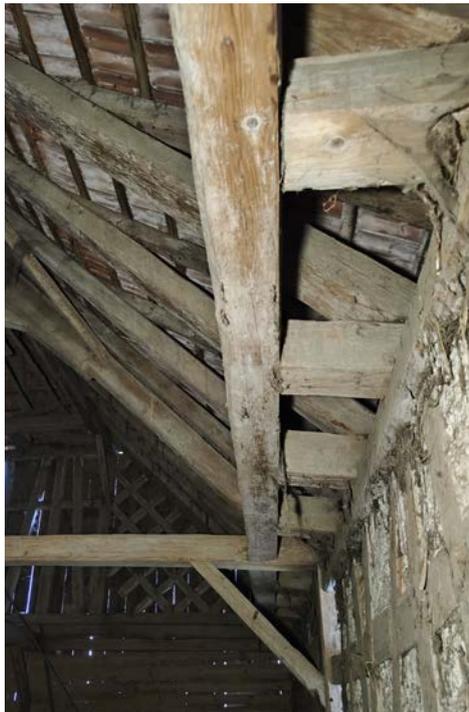
Bauzeitliche Vorstickerkonstruktion an der Traufnordseite.

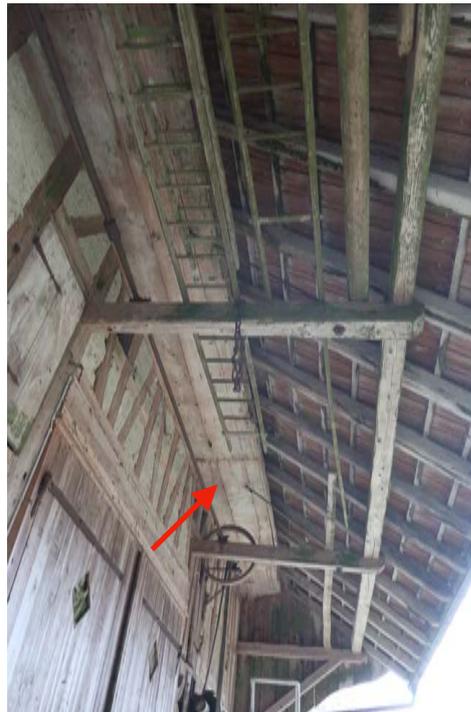
Nachbauzeitliche Vordachkonstruktion. Die Brettverkleidung der originalen, nur wenig tiefen Dachuntersicht befindet sich noch in situ (→→).

Das traufnordseitige, weit vorspringende Vordach besteht aus einem von horizontal auskragenden Balken getragenen Vordachrähm, auf dem die Vordachrafen aufliegen, die die Dachhaut nach aussen tragen. Die Kragbalken sind in die Bundständer verzapft und mittels verschraubten Rundeisenstäben nach oben, mutmasslich an die Fusspfette, befestigt. Dies ist auf Grund der älteren Untersichtsbretter nicht ersichtlich. Die Konstruktion ist daher als nachbauzeitliche Zutat zu identifizieren.

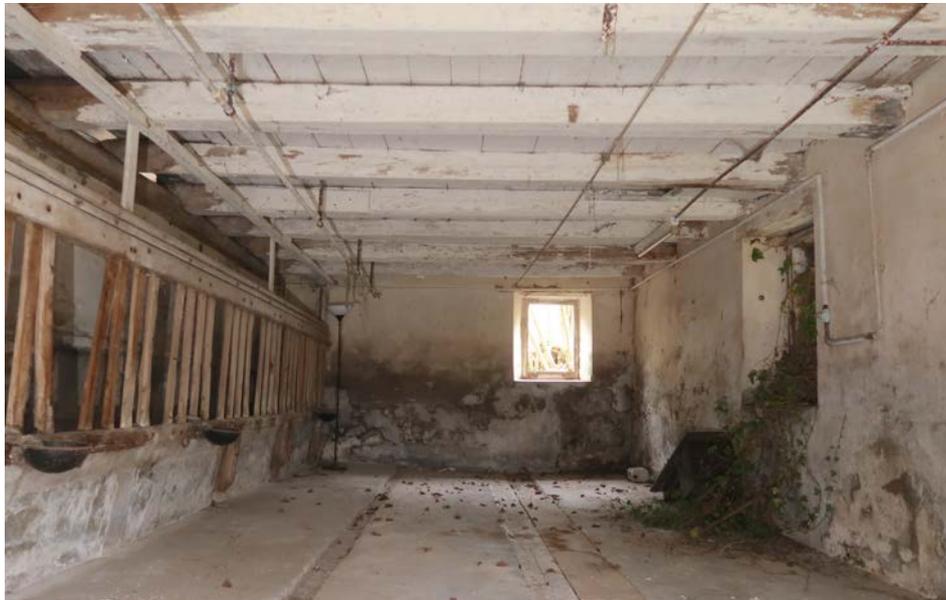
Modernisierter Stall der QZ 1, Blick nach S.

In den Ställen sind die Futtertröge samt der nutzungsbedingten Bodengliederung mit Viehstand, Schorgraben und Gang zwar noch vorhanden, die Raumabschnitte wurden mutmasslich im Laufe des 20. Jh. jedoch modern überprägt. Die Versteinerung der Futterwand erfolgte kurz vor 1900, wie die Ausbildung der Futterluken zeigt. Auch die Eingänge und das Tenntor scheinen in dieser Zeit erneuert worden zu sein.

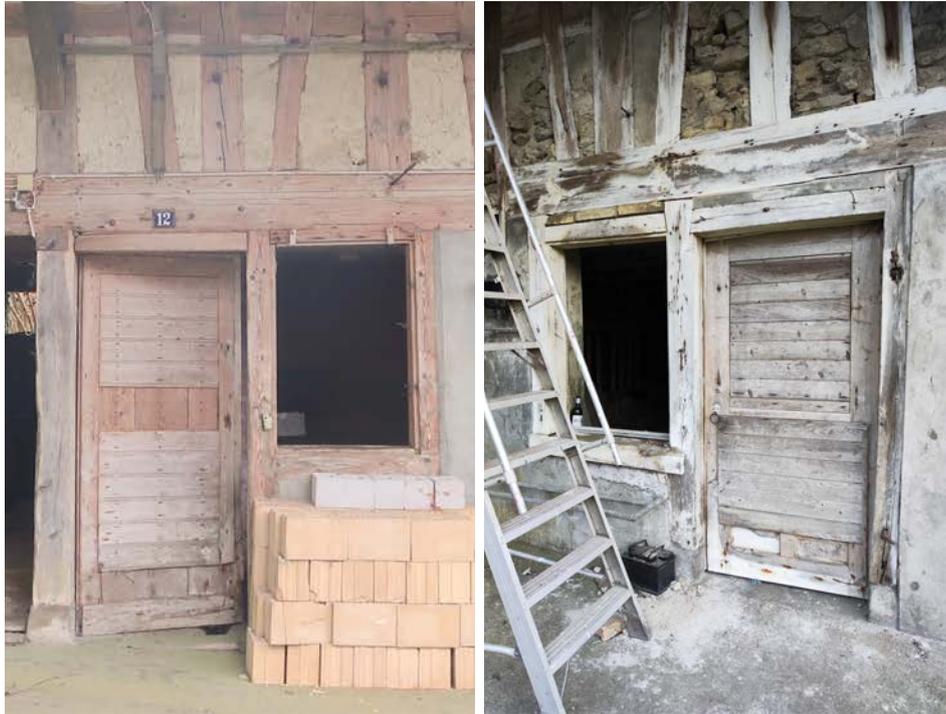
Spiegelbildlich angelegte Stallzugänge mit Blockgewänden und gekoppelten Fenstern.

Die traufseitigen Zugänge zu den Ställen in der QZ 1 und QZ 3 sind mit je einem gekoppeltem Fenster spiegelbildlich zueinander ausgebildet und mit hölzernen Blockgewänden identisch konstruiert. Der Einbau erfolgte mutmasslich sekundär im Zusammenhang mit der „Versteinerung“ der Stallwände kurz vor 1900. Die Türblätter mit Brettfüllungen stammen augenscheinlich ebenfalls aus dieser Zeit.

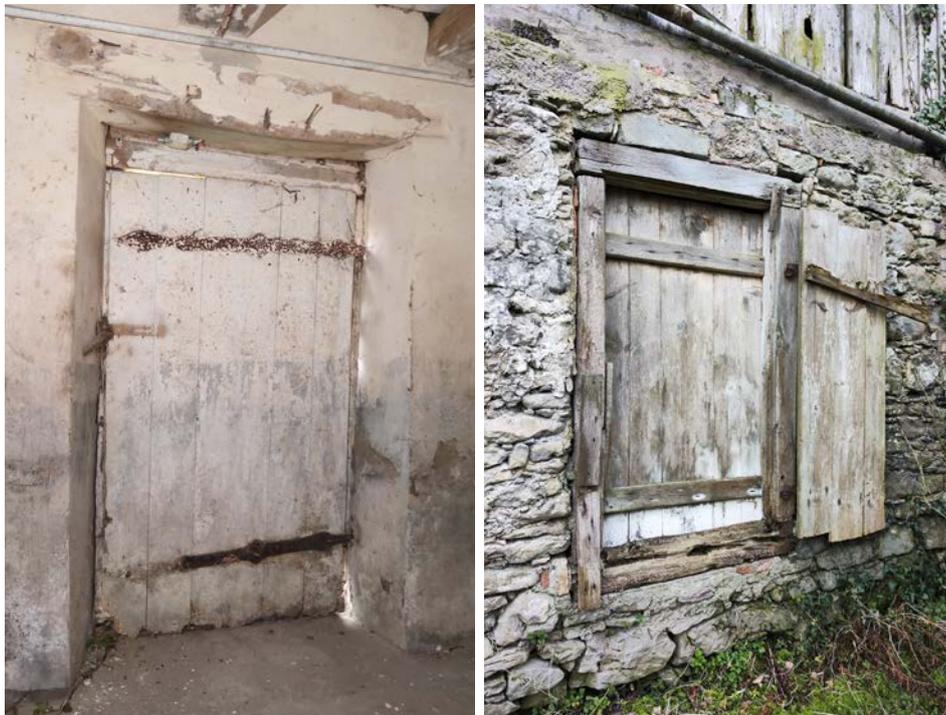
Bauoriginaler Stallzugang mit doppelten Türflügeln an der Giebelnordseite, Ansicht innen und aussen.

Die giebelwestseitige Stalltür ist ein bauzeitlich angelegter Zugang im Mauerwerk und zeigt ebenfalls ein hölzernes, mutmasslich noch älteres Blockgewände mit zweifachem Türverschluss. Beide Türblätter wurden zwischenzeitlich erneuert (aus-senseitig nur fragmentarisch erhalten) und sind mit älteren Bandbeschlägen auf Kloben ausgestattet.

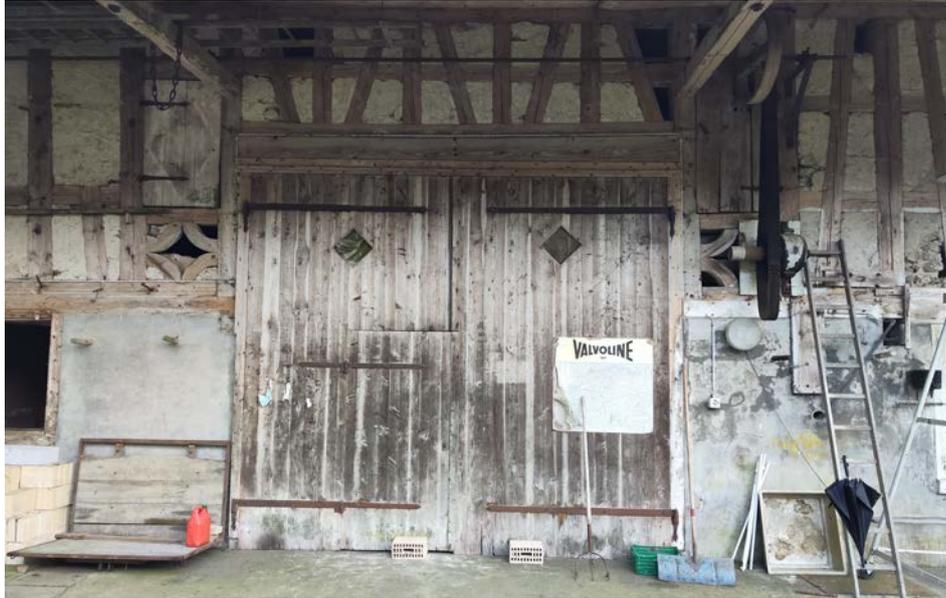
Tenntor mit Mannstörli, im OG flankiert von 2 Fensteröffnungen mit Brüstungs-Schmuckgefach.

Das Tenntor mit Mannstörli ist eine zweiflügelige Brettkonstruktion mit je einer kleinen, rautenförmigen Belichtungsöffnung. Die schlichten Langbänder mit spitz zulau-

fenden Enden sitzen auf Stützkloben, sind mit Vierkantbolzen und -muttern verschraubt und weisen ebenfalls in die Zeit um 1900.

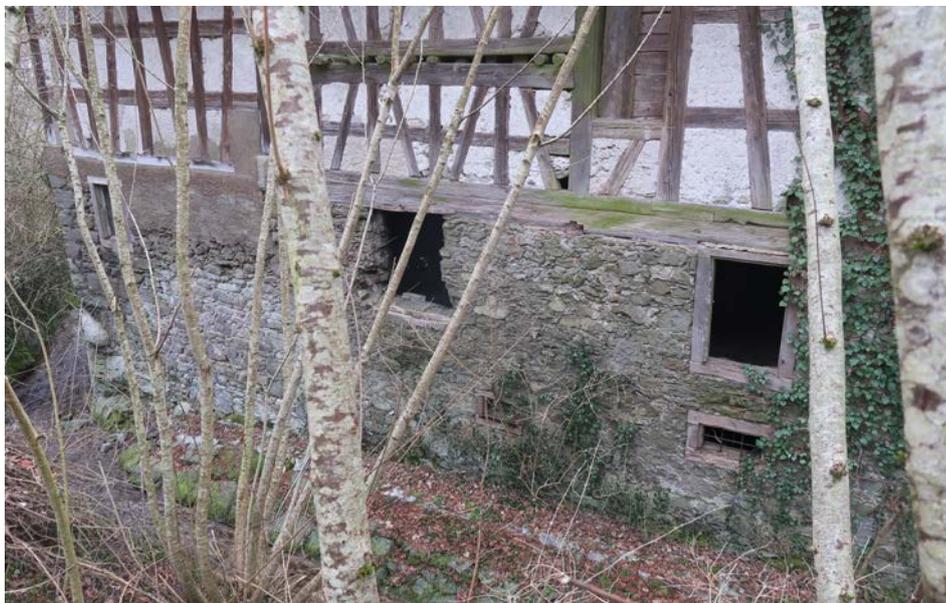
Traufsüdseite, Fenster mit Holzgewänden.

Die Fensteröffnungen im Mauerwerk der Traufsüdseite zeigen z. T. noch die bauzeitlichen Blockgewände. Zum Keller befinden sie sich in situ und zeigen schlichte schmiedeeiserne Gittereinsätze. Im EG lässt das Gewände mit Ladenfalz und Stützkloben auf einen vormaligen Verschlussladen schliessen. Dieser ist nicht mehr montiert. Im EG in der QZ 1 wurde das Gewände bei der Stallmodernisierung erneuert, in QZ 2 und 4 wurden diese ersatzlos ausgebaut. Die Fenster waren offenbar zu keinem Zeitpunkt mit verglasten Fensterflügeln geschlossen.

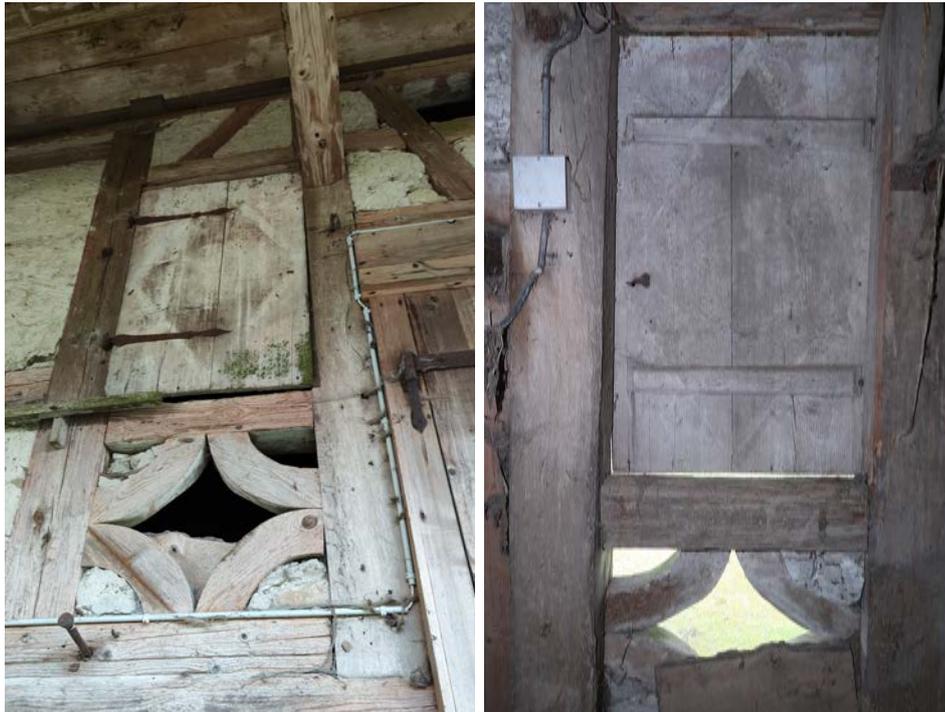
Bauoriginaler Schlagladen mit Querleisten und beidseitiger, fragmentarisch erhaltener Dekorationsmalerei.

Der Schlagladen der ostseitigen Fensteröffnung im OG ist ein originales Bauteil des frühen 19. Jh. Der aus 2 Brettern gefertigte Laden zeigt geschmiedete Langbänder mit tropfenförmigen Zierenden, die auf der Gegenseite auf 2 eingestemmt, zeittypisch gefasten Querleisten befestigt sind. Der Laden zeigt beidseitig eine fragmentarisch erhaltene Dekorationsmalerei mit gestreckter Raute und einem zentralen, grossen und flankierenden kleinen Kreismotiven. Auf Grund des stark degradierten Erhaltungszustandes sind die Malereien schlecht zu erkennen. Es ist davon auszugehen, dass das westseitige Fenster einst mit einem identischen Laden verschlossen war. Dieser wurde mutmasslich beim Einbau der Transmissionswelle nachträglich ausgewechselt.
