# Baubeschrieb Sanierung „EFH Müli“

Version 3.05 (NG)  
(Bauanfrageresultate berücksichtigt)

13. September 2025

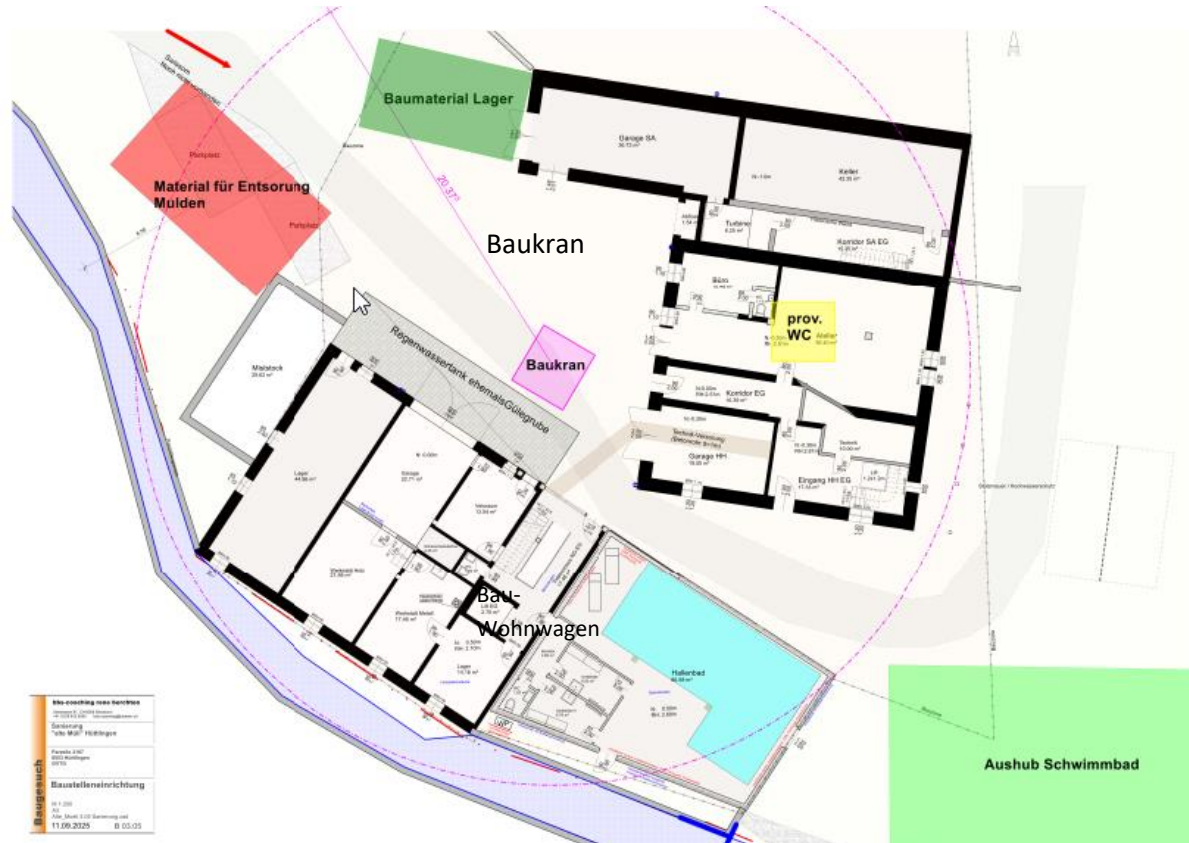
### 1.13. Bauplatzorganisation

- Bauschuttdeponie mit verschiedenen Mulden
- Unbehandeltes Holz + Balken werden aufgeschichtet
- Behandeltes Holz wird fachgerecht entsorgt
- Altes Heu wird kompostiert
